# Des pertes d'eau dans les séguias en terre du Sud Tunisien

Il a paru intéressant de déterminer les pertes relatives des séguias en terre, telles que les utilisent les agriculteurs dans le Sud Tunisien.

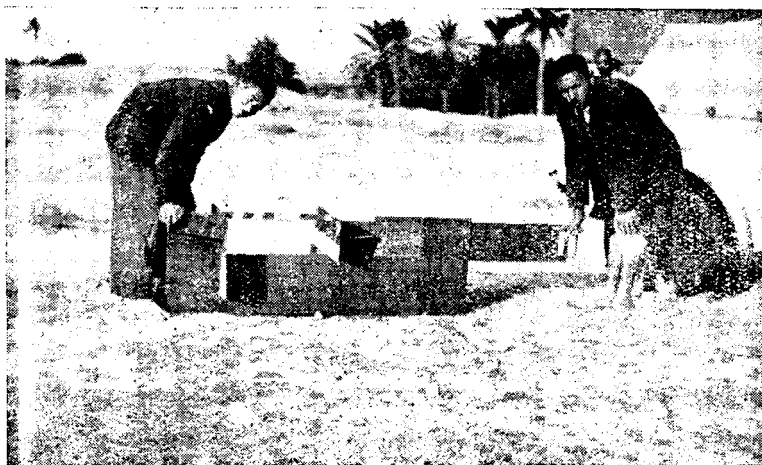
1. — Vue d'aval du déversoir

ces mesures ont été faites à l'aide de deux déversoirs de largeur variable avec lames d'eau de hauteur constante (voir photo n° 1).

Le déversoir était placé perpendiculairement à la séguia, à une cote telle que soit assurée l'aération de la lame déversante et afin que soient comparables les débits mesurés sur une même séguia, le courant était canalisé par deux tôles fichées verticalement dans le lit et raccordées tangentiellement aux parois latérales du déversoir, l'ensemble était immobilisé à l'aide de broches en fer placées à la demande, l'étanchéité assurée par des couches alternées de « lif » et de terre (voir photos n°s 2, 3, 4, 5). Les débits ont été choisis de façon à pouvoir placer les déversoirs Amont et Aval dans des conditions de contraction similaires.

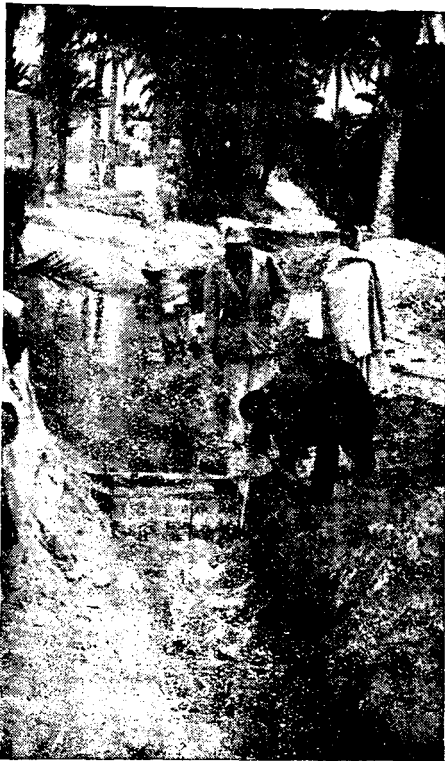
3. — Ouverture à 96 cm. 5 du déversoir placé à l'amont de la séguia de Fatnassa

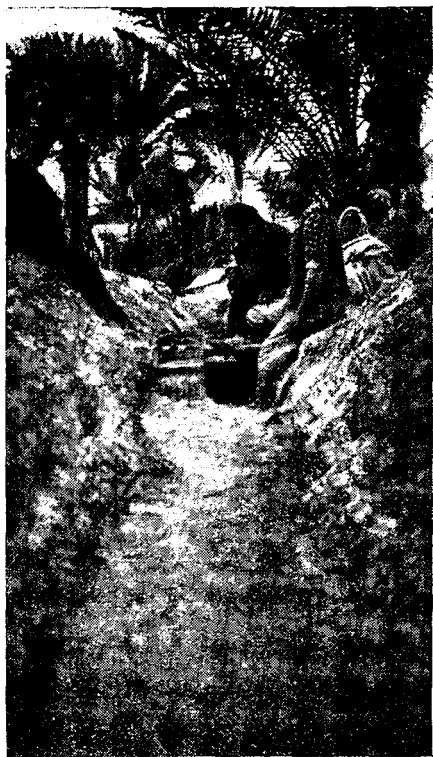
4. — Ouverture à 54 cm. du déversoir placé à l'aval à l'entrée dans l'Oasis de Fatnassa

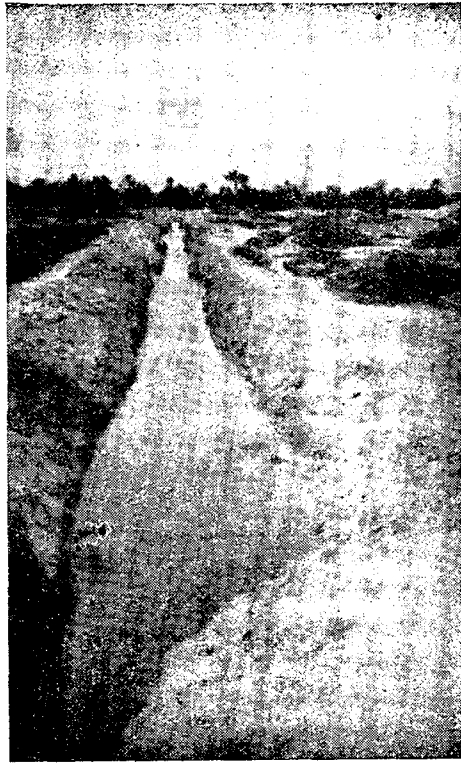
5. — La différence d'écartement des parois latérales des deux déversoirs fait apparaître clairement la perte de la séguia qui est de 44 % sur un parcours de 650 mètres

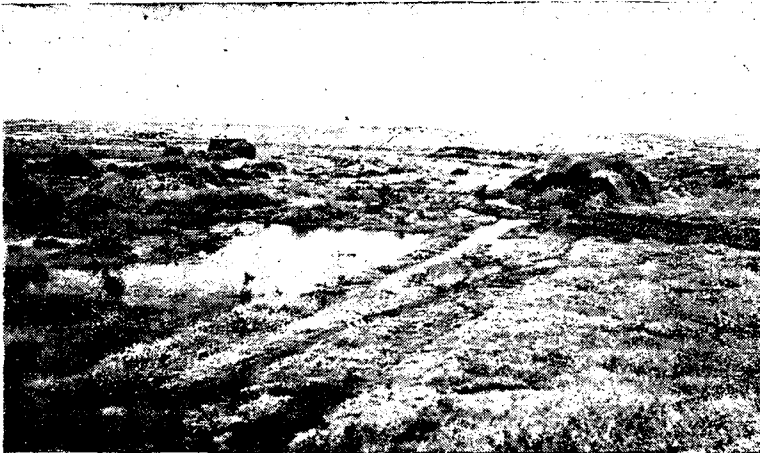
6. - Les débordements et les infiltrations des séguias en terre apparaissant sur la photo ci-dessus ne tarderont pas à élever le niveau de la nappe souterraine qui mettra en péril les cultures entreprises à la surface du sol

A Zerkine II, non seulement il y a perte de 70 %, mais la séguia non entretenue donne naissance à des marécages (voir photo n° 6).
